Memorando Nro. SENAGUA-PNA.10.1-2018-0244-M

ASUNTO: INFORME TÉCNICO

## INFORME TECNICO.

**El proyecto Hidroeléctrico San José del Tambo** se ubica en la parroquia San José del Tambo, del cantón Chillanes, provincia de Bolívar, específicamente en la comuna San Pablo de Amalí. Es una pequeña Central Hidroeléctrica, de las que se denominan de "Tipo a Filo de Agua", emplazada sobre la margen derecha del río Dulcepamba. En la figura 1, se muestra un esquema general de una Hidroeléctrica de este tipo.

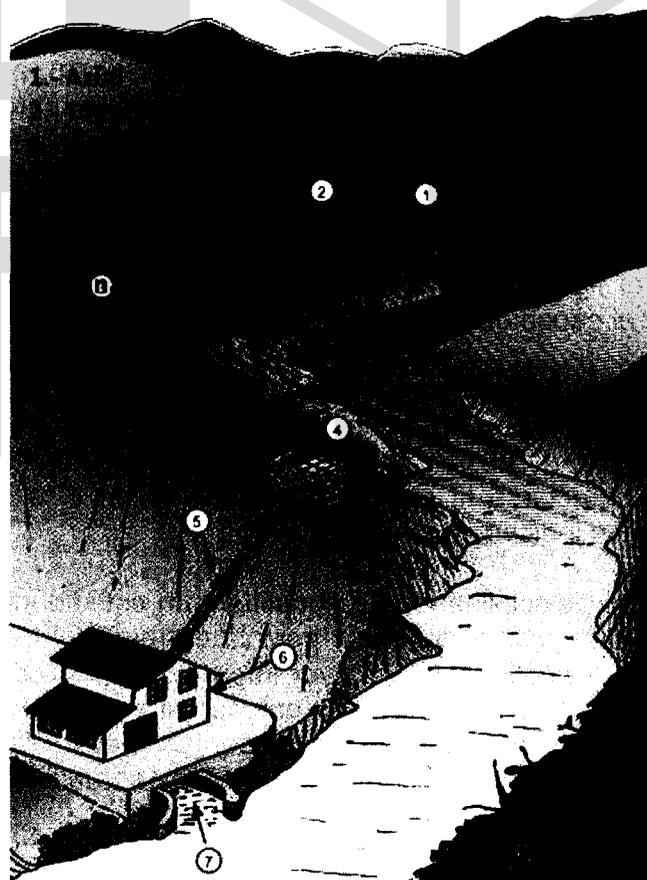
Figura 1.- Esquema de una central de agua fluyente o a Filo de Agua. Ref.: Minihidráulica en el País Vasco. Ente Vasco de la Energía, 1995.

Como puede observarse en el esquema anterior, este tipo de obras hidráulicas **consisten básicamente en emplazar pequeñas presas derivadoras sobre el cauce del río para represar el agua hasta una elevación suficiente que permita derivar (a gravedad) el agua por la bocatoma dispuesta por alguna de las márgenes del río y conducirla, en este caso, para generación hidroeléctrica.** Esquema general al que normalmente lo acompaña otra serie de múltiples obras complementarias para la correcta operación del sistema (desarenadores, desagües de fondos para evacuar sedimentos, vertedores de excesos, etc.).

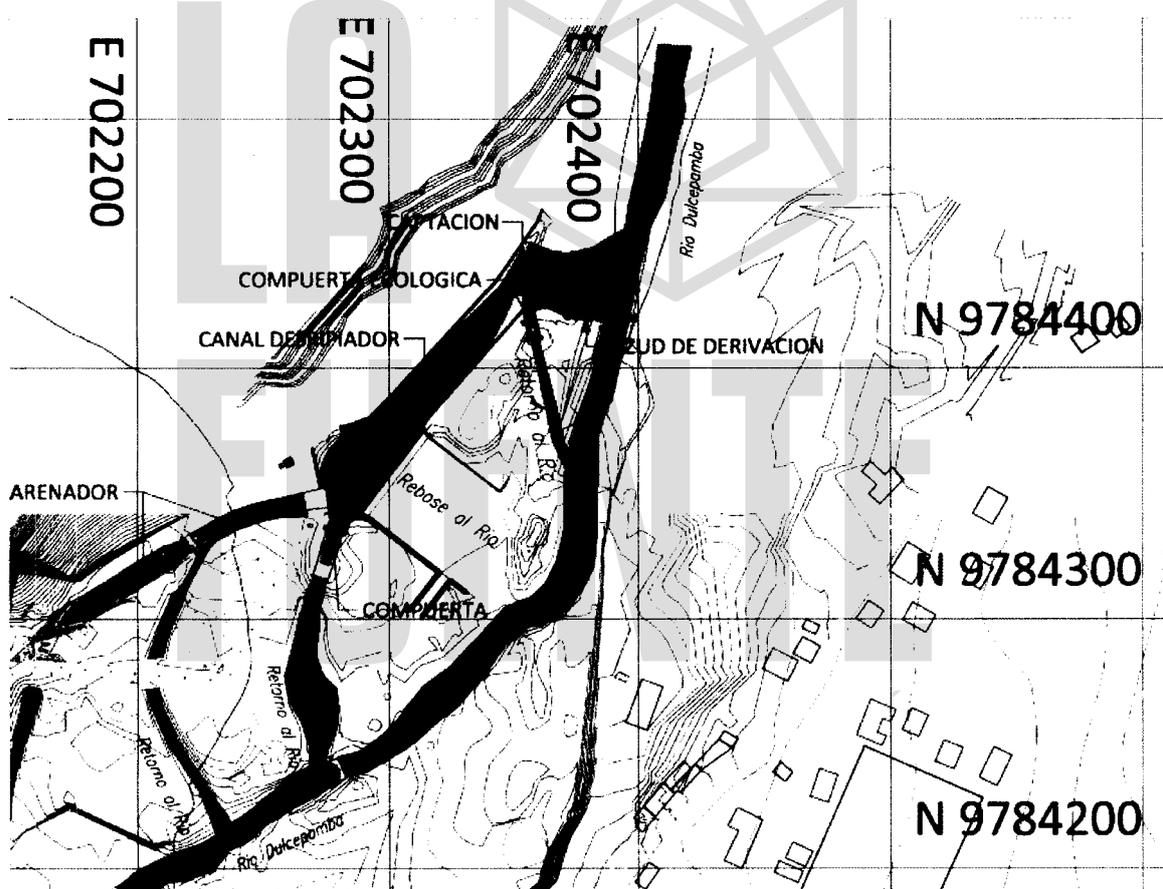
Figura 2.- Implantación de las obras en sitio de captación. Planos suministrados por Hidrotambo en CD en Expediente 1403-2016.

Como hemos indicado anteriormente el proyecto Hidroeléctrico San José del Tambo se ubica en la parroquia San José del Tambo, del cantón Chillanes, provincia de Bolívar, en la comuna San Pablo de Amalí. Un plano de ubicación e implantación de las obras se muestra en la figura 2.

En el caso específico del Proyecto Hidroeléctrico San José del Tambo, las obras de Derivación y captación se emplazan a escasos metros aguas abajo de la confluencia de los ríos Salunguirí y Dulcepamba. Enumeramos desde aguas arriba hacia aguas abajo, las obras que componen el Proyecto: Presa Derivadora o Azud de Derivación (de enrocado), Toma para conducir un caudal ecológico (canal regulado por una compuerta, actualmente inoperativo), Vertedor de Demasías o de excesos (libre, sin compuerta), Canal de Captación, Desagüe de fondo, Bocatoma, Desarenador, Cámara o Tanque de Carga, Tubería de Conducción, Casa de Máquinas y Suite Yard.

Como se puede apreciar en el plano de implantación de las obras y fotos adjuntas, **el azud de derivación no está dispuesto transversal al cauce original del río**, sino a través del cauce desviado, a manera de muro de encauzamiento; obsérvese también que dicho azud no posee una cresta vertedora de hormigón o de materiales cementantes como es usual en este tipo de obras; en lugar de ello se ha dispuesto de la conformación de un azud de enrocado como puede observarse en la foto 1 y figura 4. Tampoco se dispone de obras de protección sobre las márgenes, nótese en la foto antes indicada, la erosión en la ladera o margen izquierda producida por las crecientes

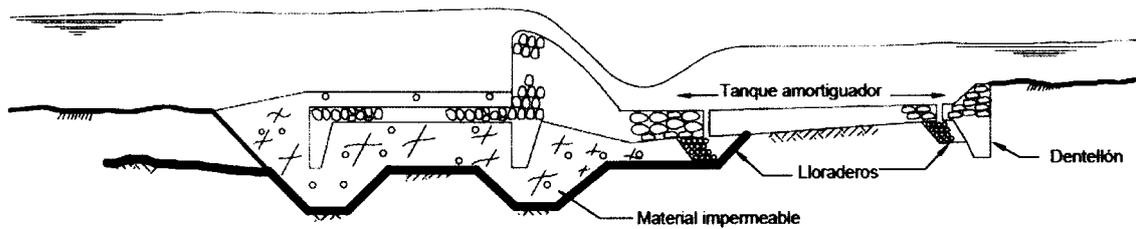
Figura 3.- Perfil esquemático de una presa derivadora de materiales rígidos. Ref. 3.

En la figura 3 se muestra un perfil esquemático de una presa derivadora de materiales rígidos (hormigón) y en la figura 3.1 se muestra el esquema de una presa derivadora de materiales sueltos (enrocado y pantallas y recubrimientos de hormigón).

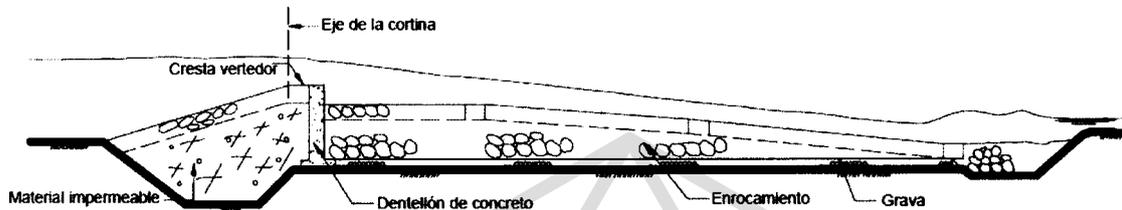
Figura 3.1.- Perfil esquemático de una presa derivadora de materiales sueltos. Ref. 3.

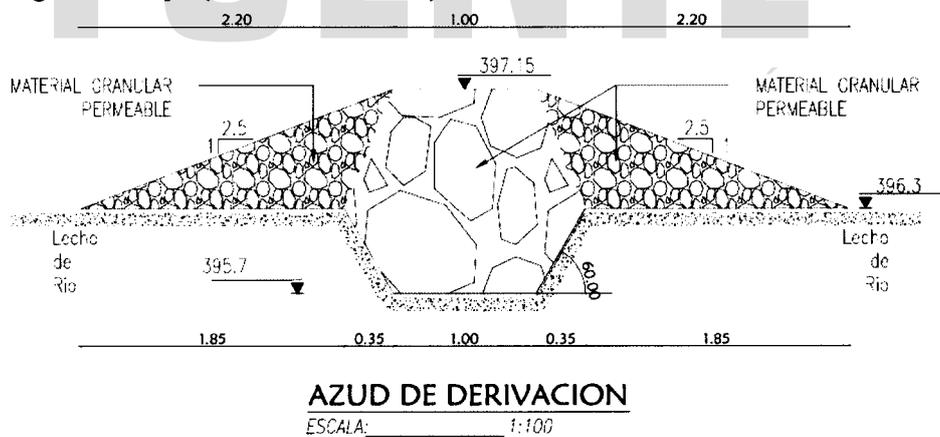
Fig. 4.- Azud de derivación de acuerdo a los planos suministrados por Hidrotambo en CD, expediente #1403-2016.

Como se ha indicado, una presa o dique de derivación es una estructura que se coloca atravesada en el lecho del río como obstáculo al flujo del mismo, y la función fundamental es represar el agua hasta una elevación suficiente que permita derivar el agua por la bocatoma y **se diseña para que la corriente vierta sobre ella, ya sea parcialmente o totalmente en su longitud** (Ref.2). Sin embargo, como puede observarse en la figura 4, obtenida de los planos suministrados por Hidrotambo y que constan además en el expediente #1345 foja 587, denominados como Planos As Built (como quedó construida la obra), fechados en enero del 2017, **el azud de derivación del proyecto es una pequeña presa de núcleo rocoso y espaldones de taludes 2.5:1 conformados también con enrocado: rodados grandes y gravas** (Ver Figura 4). **Azud que no estaría diseñado para soportar el vertido por encima de su corona o cresta; además no se dispone de ninguna obra de canalización y amortiguamiento para conducir el agua desde el azud hasta aguas abajo (al lecho del río).**

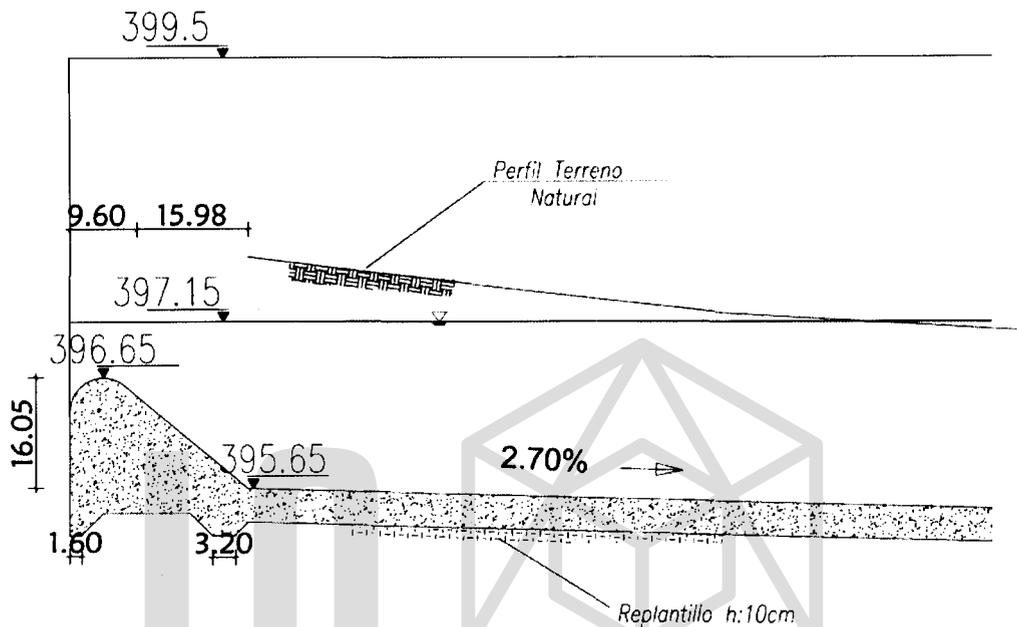
No dispone de una obra de disipación de energía; la disipación se hace directamente sobre el cauce, pero no a lo largo del río, sino a lo ancho del cauce; a pesar de ello, no se observa en los planos, ni el sitio ninguna obra de

disipación y protección sobre el lecho del río ni sobre la margen izquierda, dejando el cauce expuesto a la erosión-socavación que provocarían el chorro de agua y los vórtices en caso de operación. Un perfil longitudinal del aliviadero (Cimacio y Rápida) puede verse en la figura 5.

**Figura 5.- Detalle del aliviadero de acuerdo a los planos suministrados por Hidrotambo, expediente #1403-2016, denominados Planos As Built. No se observan obras de disipación en el plano de detalle, al igual que en el sitio de proyecto.**

Generalmente, ya sea en una presa vertedora o vertedor propiamente dicho, se calculan y diseñan, al pie de estas estructuras, longitudes necesarias para la disipación de las avenidas que puedan verter por encima de dichas estructuras; más precisamente, para la Avenida de Diseño.

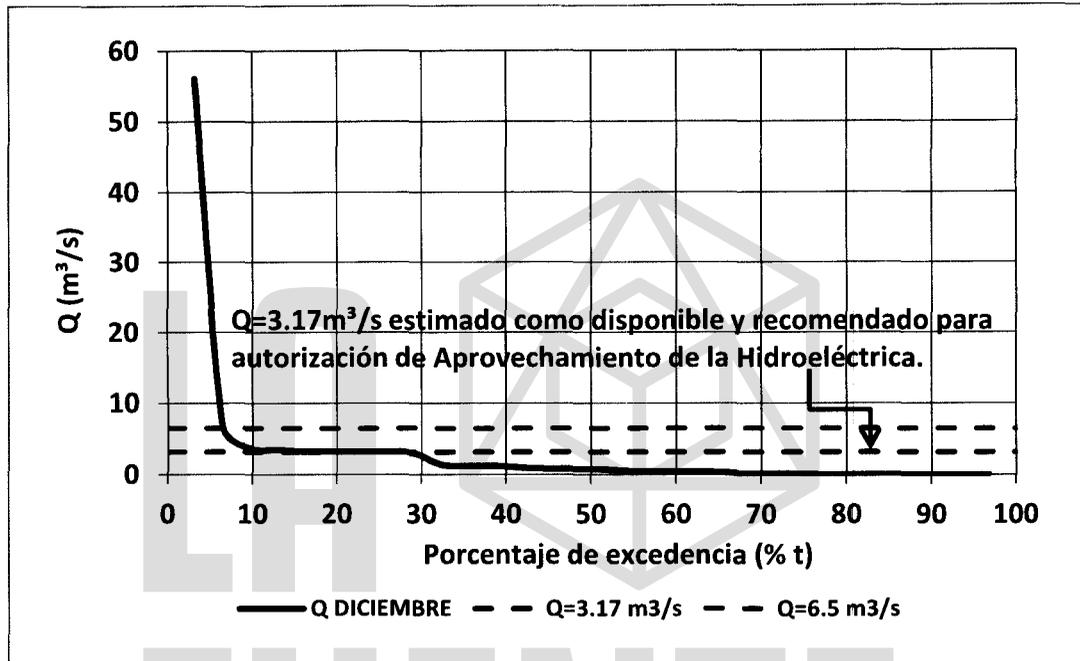
Para explicarlo de otra manera, hemos elaborado la curva de duración del mes de diciembre, con los datos de dicho mes, extraídos de la tabla 7.10 del Informe ARCA. Como puede observarse en la figura 6, **el caudal medio**

disponible para el mes de diciembre y recomendado para Aprovechamiento de la Hidroeléctrica en este mes ha estado presente tan sólo el 30% del tiempo; un caudal de  $6.5\text{m}^3/\text{s}$  (autorizado) estuvo presente apenas el 8% del tiempo. Evidentemente, el gran volumen de agua, producido por las intensas lluvias de "El NIÑO", visto en términos de promedios mensuales, incluso con una frecuencia tan baja como 1:30, crea distorsiones en la cuantificación de la disponibilidad media.

Figura 6.- Curva de duración para el mes de diciembre, elaborada a partir de los registros de la tabla 7.10 del Informe ARCA.

Por ello se considera que no es adecuado recomendar y autorizar un caudal de  $6.5\text{m}^3/\text{s}$  de manera permanente o constante (Ver Autorización), con una probabilidad de excedencia baja como 43.2%.

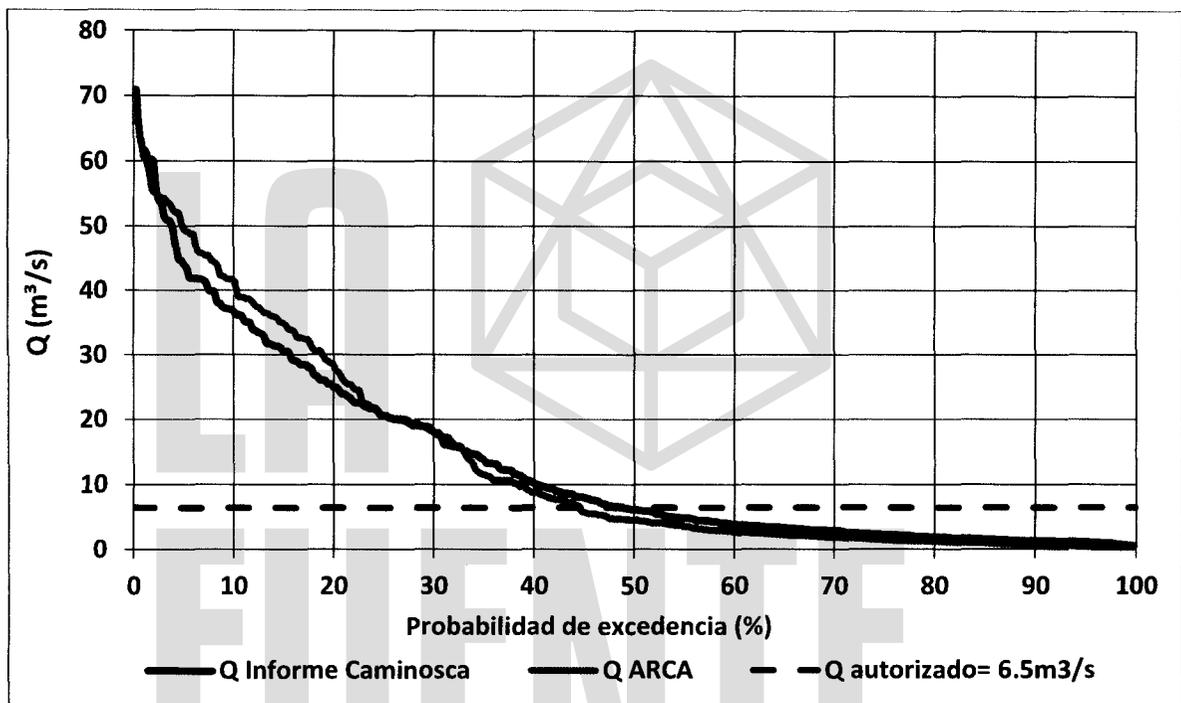
Figura 7.- Curvas de Duración de Caudales medios mensuales, elaborados con la serie de caudales del Anexo 2 Caudal Ecológico-Informe Caminosca (1965-1994) y ARCA (1979-2008).

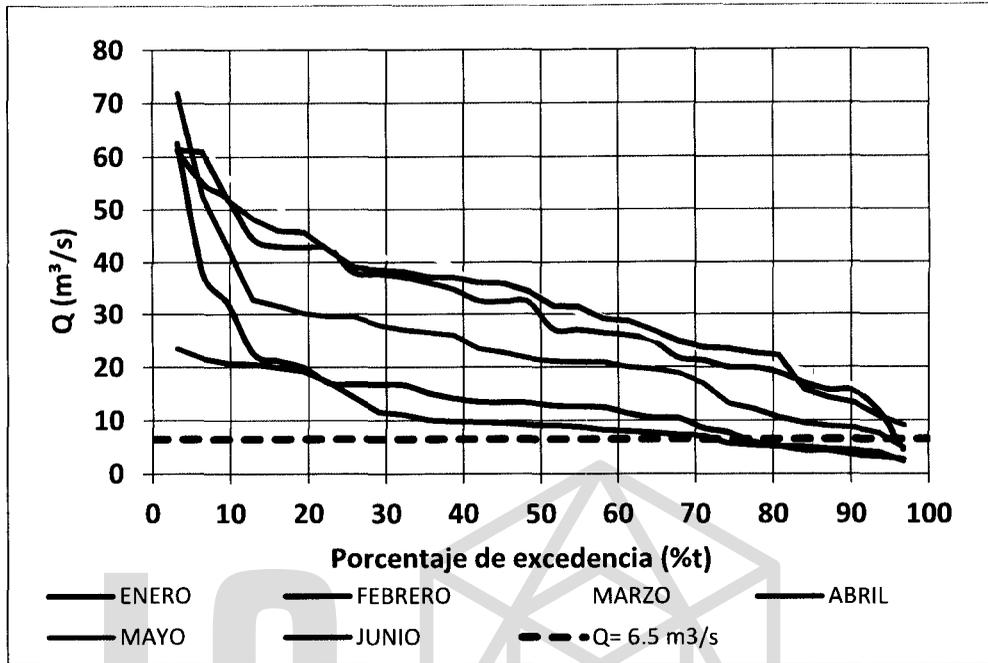
Figura 8- Curvas de duración de caudales mensuales (de enero a junio), elaboradas con los datos tomados del ANEXO 2 (Estudio Caminosca).

En las figuras 8, 8.1, 9 y 9.1, que se adjuntan al presente informe, se han elaborado curvas de duración para cada mes, usando los caudales medios mensuales estimados en el Anexo 2 Caudal Ecológico (Informe de Caminosca) y los estimados en Informe ARCA. Podemos observar que la **disponibilidad del caudal autorizado ( $6.5\text{m}^3/\text{s}$ )**, difiere enormemente de enero a diciembre.

Durante los primeros 6 meses del año, la disponibilidad es alta, con probabilidades de excedencia entre el 80% y cercanas al 100%, mientras que para el segundo semestre del año, las probabilidades de excedencia alcanzan valores tan bajos entre 24% y 8%; esto, para los valores estimados en el Anexo 2 (Estudio de Caminosca). Para los caudales estimados por ARCA, las probabilidades de excedencia son generalmente inferiores para cada mes.

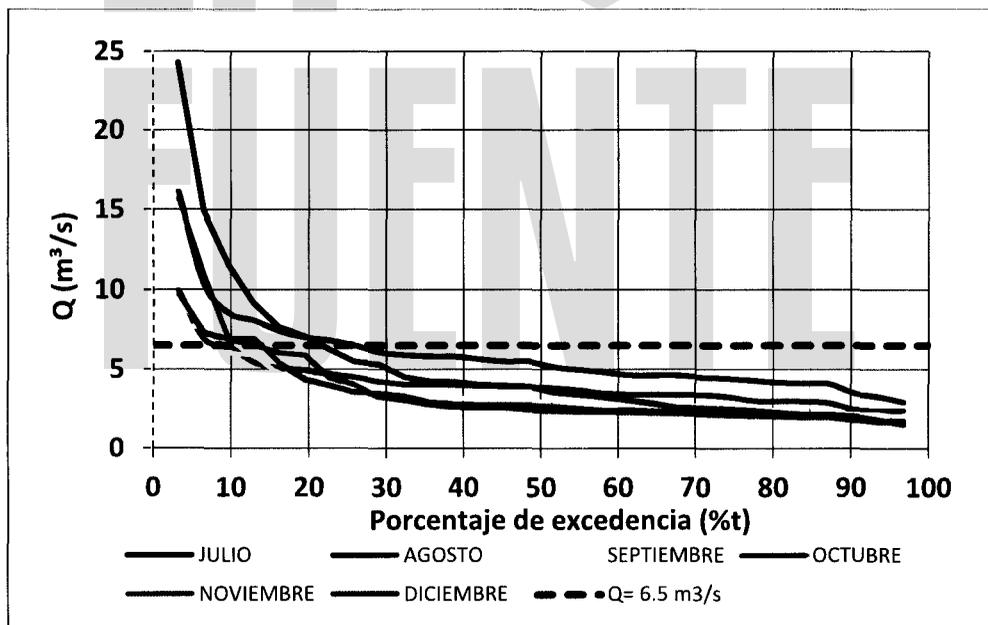
Figura 8.1- Curvas de duración de caudales mensuales (de julio a diciembre) elaboradas con los datos tomados del ANEXO 2 (Estudio Caminosca).

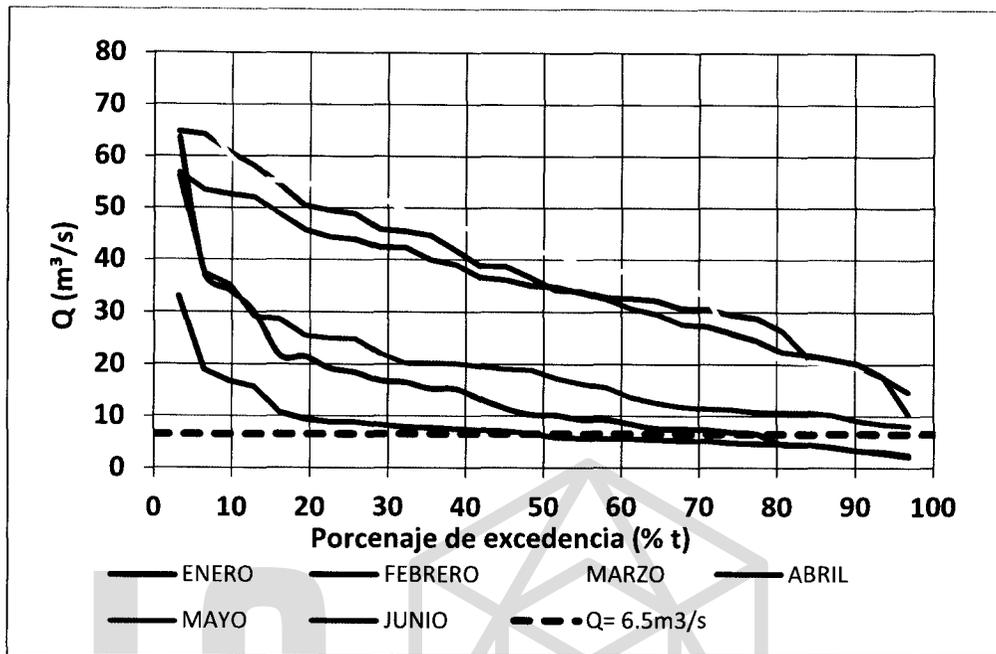
Figura 9- Curvas de duración de caudales mensuales (de enero a junio) elaboradas con la metodología del Informe ARCA (corrigiendo los errores de área y factor).

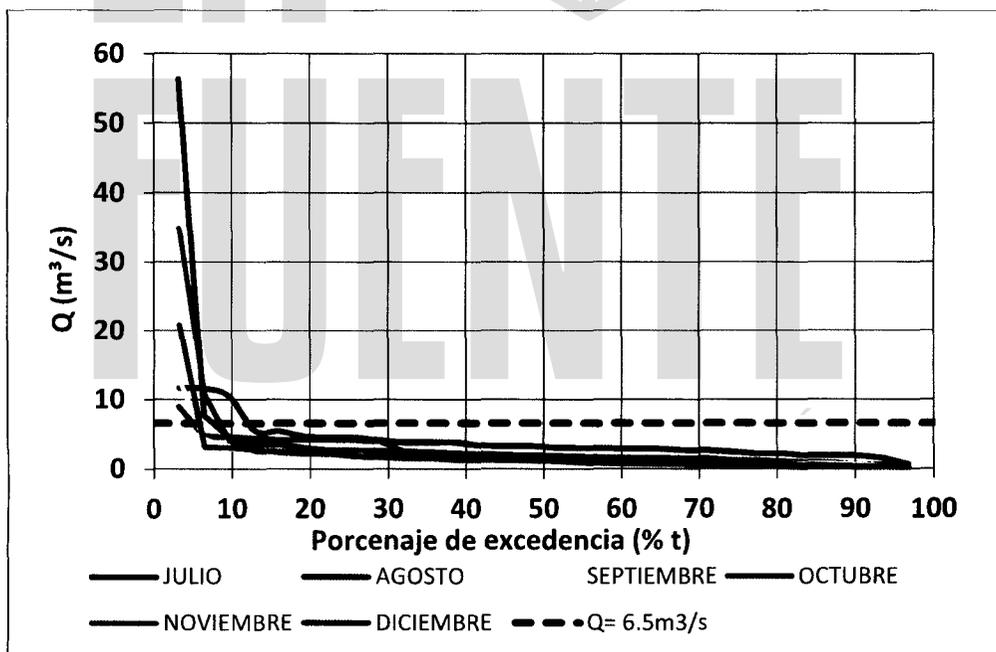
Figura 9.1.- Curvas de duración de caudales mensuales (de julio a diciembre) elaboradas con los datos del Informe ARCA (corrigiendo los errores de área y factor).
