Informe geográfico sobre la situación territorial en la provincia de Napo sobre algunas zonas donde se está explotando minería metálica

Marzo 2021

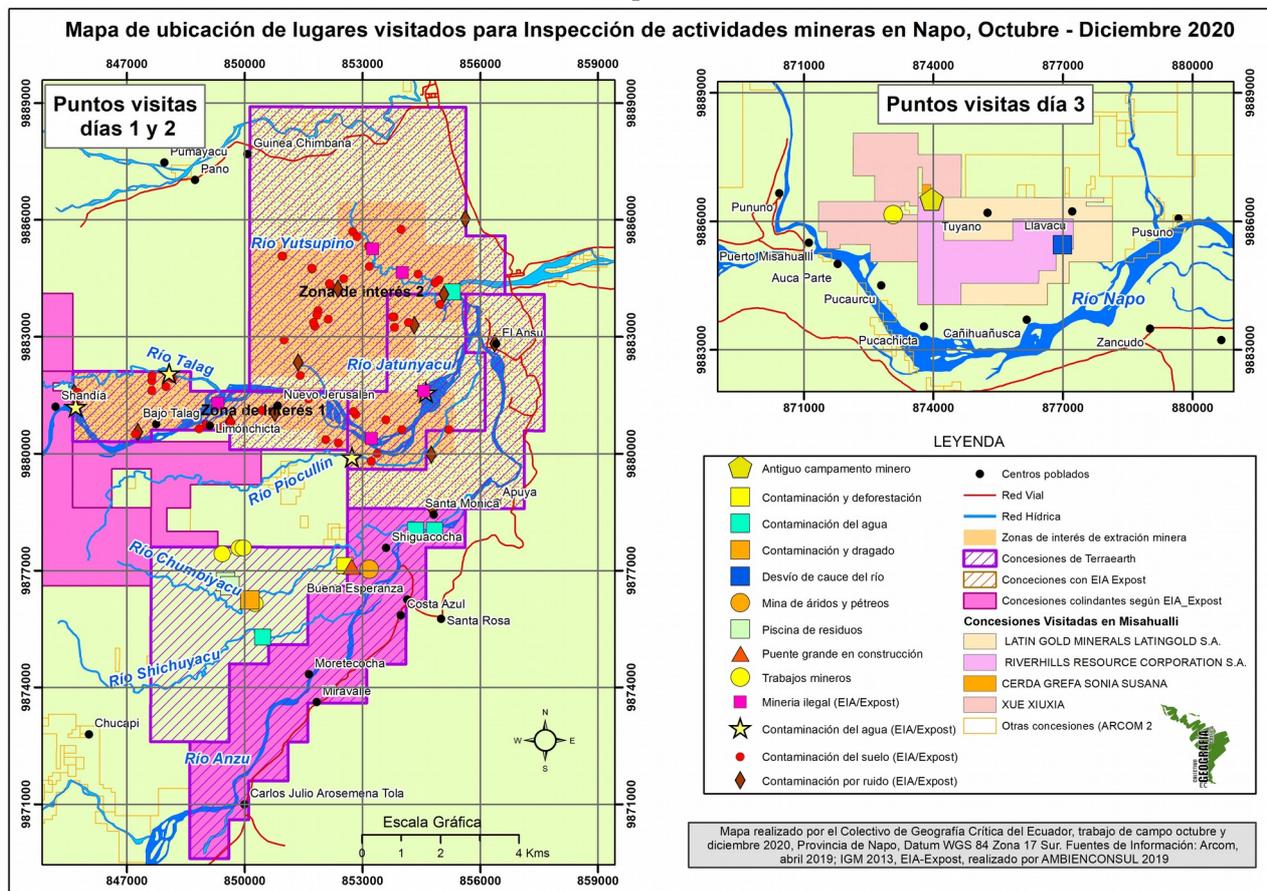
Mapa 5

En el mapa 5, a continuación, representamos el área de las concesiones mineras visitadas durante los cuatro días de inspección (16, 17 y 18 de octubre y 7 de diciembre de 2020). Aquí se gráfica lo observado en el territorio, la amplitud de los impactos por la extracción minera y la presión que esta ejerce sobre los ríos. Se representa también las áreas de impacto y contaminación que fueron observadas en la comunidad de Shiguacocha donde se encuentra la Concesión Frente Minero Regina 1 (código 400022.1) con licencia a cargo de TerraEarth Resources S.A. y la Concesión el Cofre (código 100000259).

Como se observa en el mapa 5, en el área concesionada a TerraEarth Resources S.A. para la fase de explotación aluvial de minerales metálicos, de las concesiones mineras Regina 1S (código 400022.1) y Vista Anzu (código 400198) ubicadas en la parroquia y cantón Carlos Julio Arosemena Tola, las áreas de afectaciones ambientales implican lo dicho anteriormente para otras zonas: deforestación, contaminación por ruido, contaminación del agua, además de otro tipo de extracción que afecta enormemente a los territorios como es la minería no metálica de áridos y pétreos, la cual se realiza directamente en las orillas de los ríos. Dentro de esta área existen cuatro centros poblados, dos de ellos con afectaciones ambientales directas por la minería, Shiguacocha muy cerca de las orillas del río Anzu, cuya contaminación se describió anteriormente, y Santa Mónica con contaminación por ruido. Se observa además el área de gran deforestación en la zona minera Regina 1S (código 400022.1) visitada durante la inspección y en otras minas ubicadas al norte de esta como son El Cofre, Tiana 1, Mina Aguinda y Mina San José.

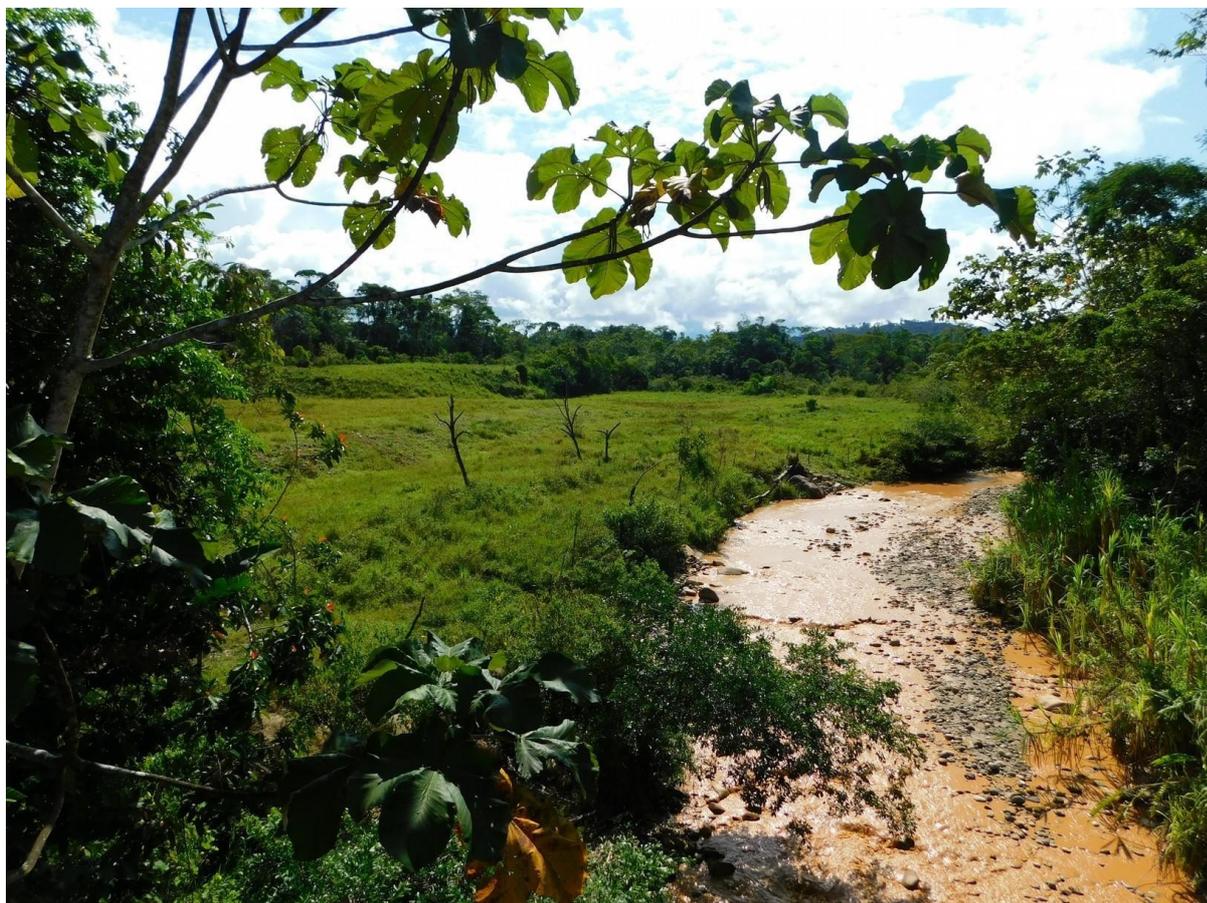
Asimismo, los principales afluentes del río Anzu se encuentran atravesados por graves afectaciones ambientales desfogando sus aguas sobre este. El río Shichuyaku, sobre el cual se ubica también la concesión minera de TerraEarth, presenta contaminación del agua, por su parte el río Chumbiyaku (foto 1) es uno de los casos de contaminación más alarmantes, el cual, según los testimonios de las poblaciones locales lleva contaminado hace muchos años de manera permanente y que en ciertos momentos esta contaminación crece lo cual es notable por el color y el espesor del río⁸. En este río se

encuentra la concesión Victoria 1 (código 100000153), en la cual constatamos la contaminación aguas abajo debido al dragado y piscina de desechos sin tratamiento alguno.

Foto 1. Río Chumbiyaku (coordenada X: 854358,216; coordenada Y: 9878055,375) contaminado con sedimentos y área donde hubo extracción minera tiempo atrás y no se regenera la vegetación.

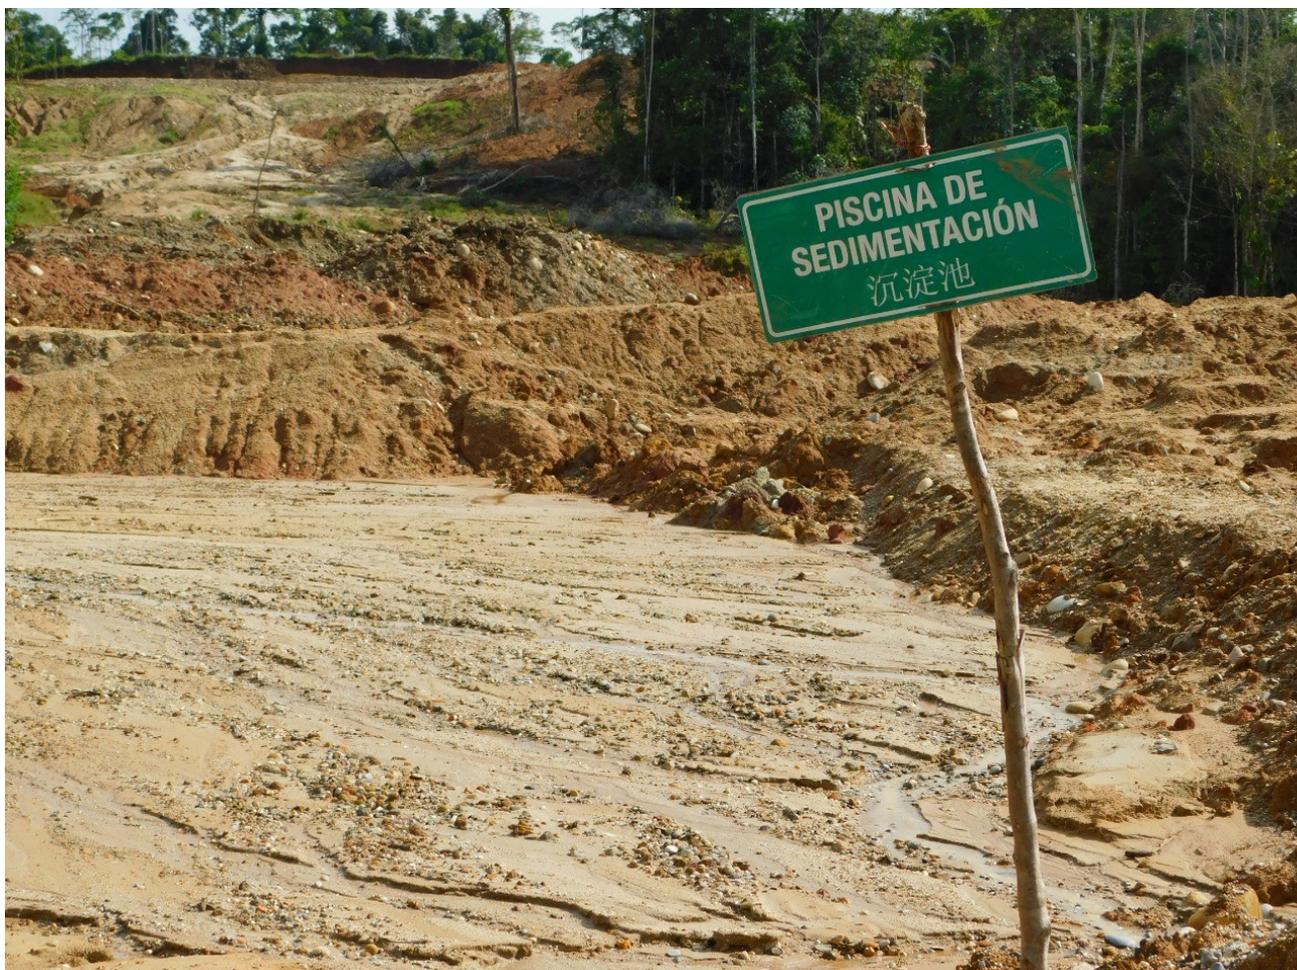
Se observó que entre las principales causas de contaminación de la actividad minera están la eliminación de desechos directamente sobre el suelo y en piscinas de agua improvisadas que descienden luego hacia los ríos, piscinas de sedimentos sin sustento técnico ni adecuada señalización (ver por ejemplo foto 2), uso de combustibles hidrocarbúricos para los motores de la maquinaria minera sin adecuado manejo para prevenir su derrame y su consecuente traslado hacia los ríos.

Foto 2. Supuesta piscina de sedimentos en Santa Mónica Concesión Frente Minero Regina 1S (código 400022.1) (coordenada X: 852506,63; coordenada Y: 9877132,16)

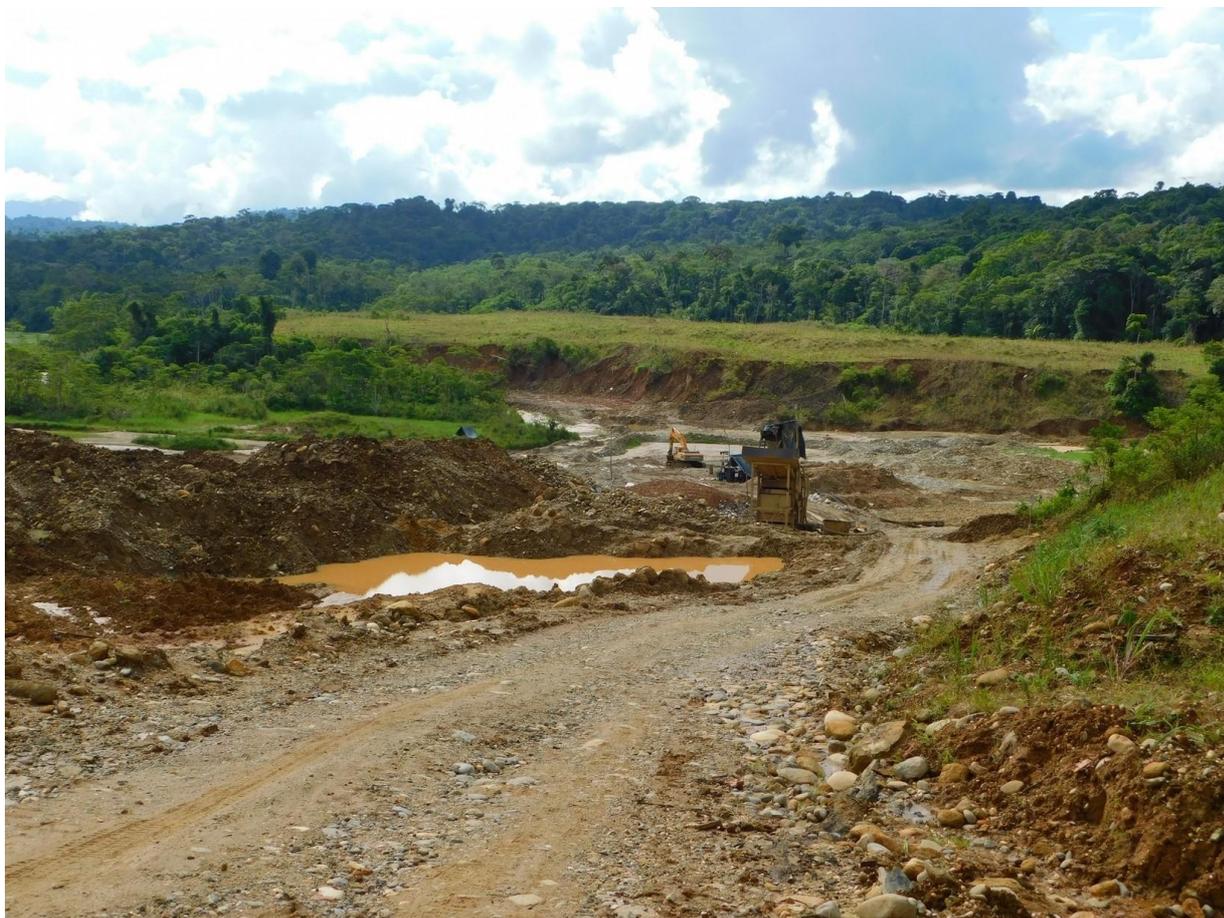
Asimismo, se observó como una constante de la actividad minera aluvial, la remoción de material pétreo de las orillas de los ríos, y el dragado directo sobre estos en zonas de minería metálica y minería no metálica. Estos cambios en el cauce de los ríos generan graves afectaciones en el ecosistema y probables inundaciones en zonas imprevisibles y otros cambios importantes en la geomorfología y en el caudal y como consecuencia en los ecosistemas, lo cual merece mayores análisis y estudios técnicos.

Foto 3. Frente minero Regina 1 (Terraearth Resource S.A.) aguas residuales se dirigen al río.

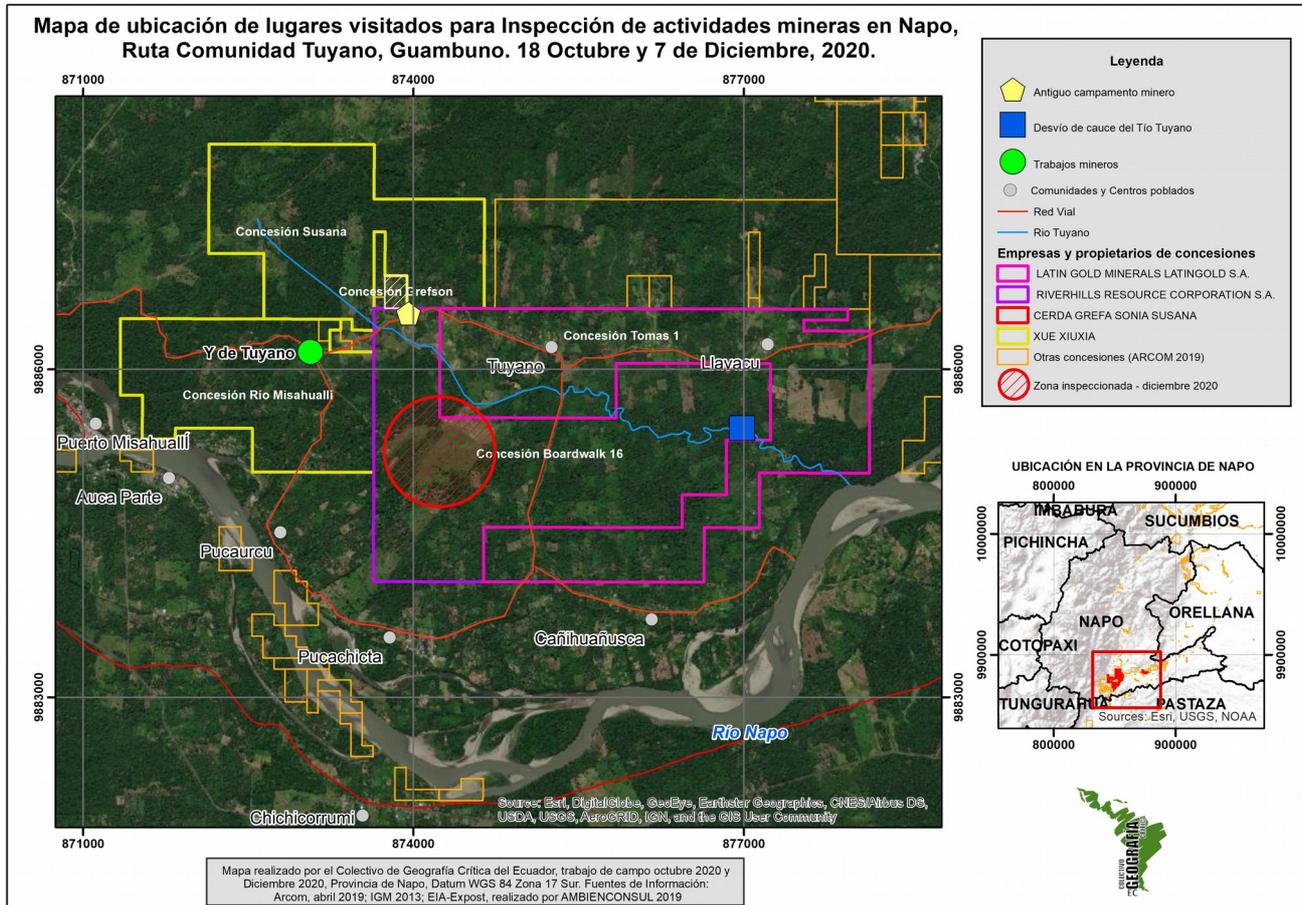
Mapa 6

Como vemos en el mapa, en esta zona detectamos una serie de actividades mineras sobre los ríos. Durante la inspección del 18 de octubre 2020 observamos una importante afectación sobre el río Tuyano por la descarga de desechos mineros, como se observa en la fotografía 4 a continuación, y el desvío de sus aguas, como se señala en el mapa. Además, en la zona cercana a su desembocadura con el río Napo se identificó el desvío de sus aguas por trabajos mineros. Asimismo, pudimos constatar el área de otro antiguo campamento minero chino, que se señala en el mapa, cuyos nombres eran Jaguar 1 y Jaguar 2, que presenta deforestación y pasivos ambientales.

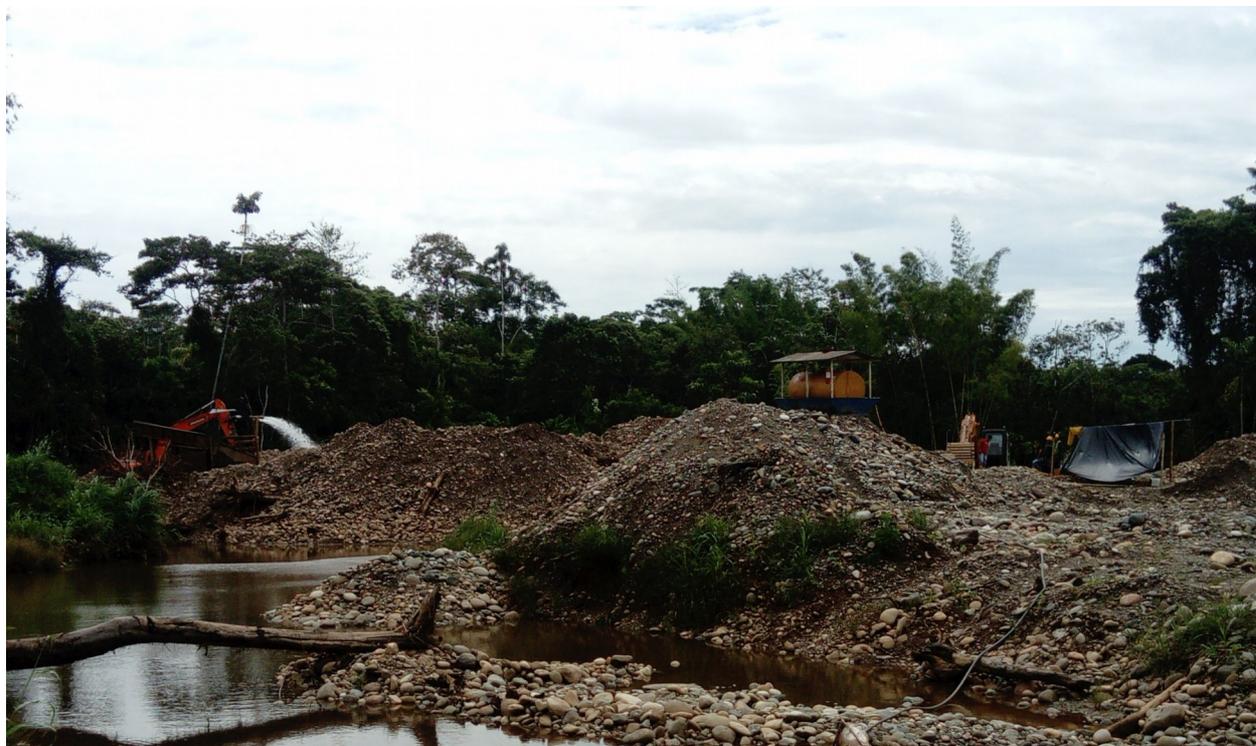
Foto 4: Intervención del río Tuyano por actividad minera (Ver mapa 6)

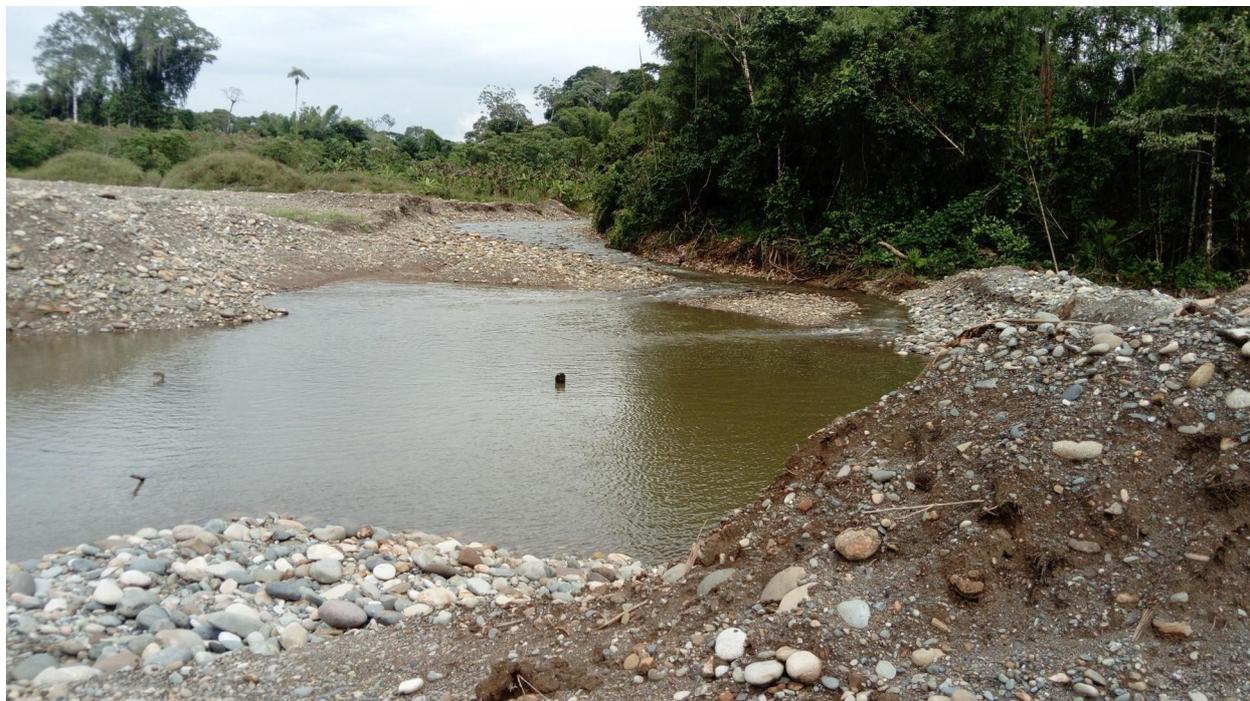
*Foto 5: Desvío de Río Tuyano para actividad minera
(Ver Mapa 6)*

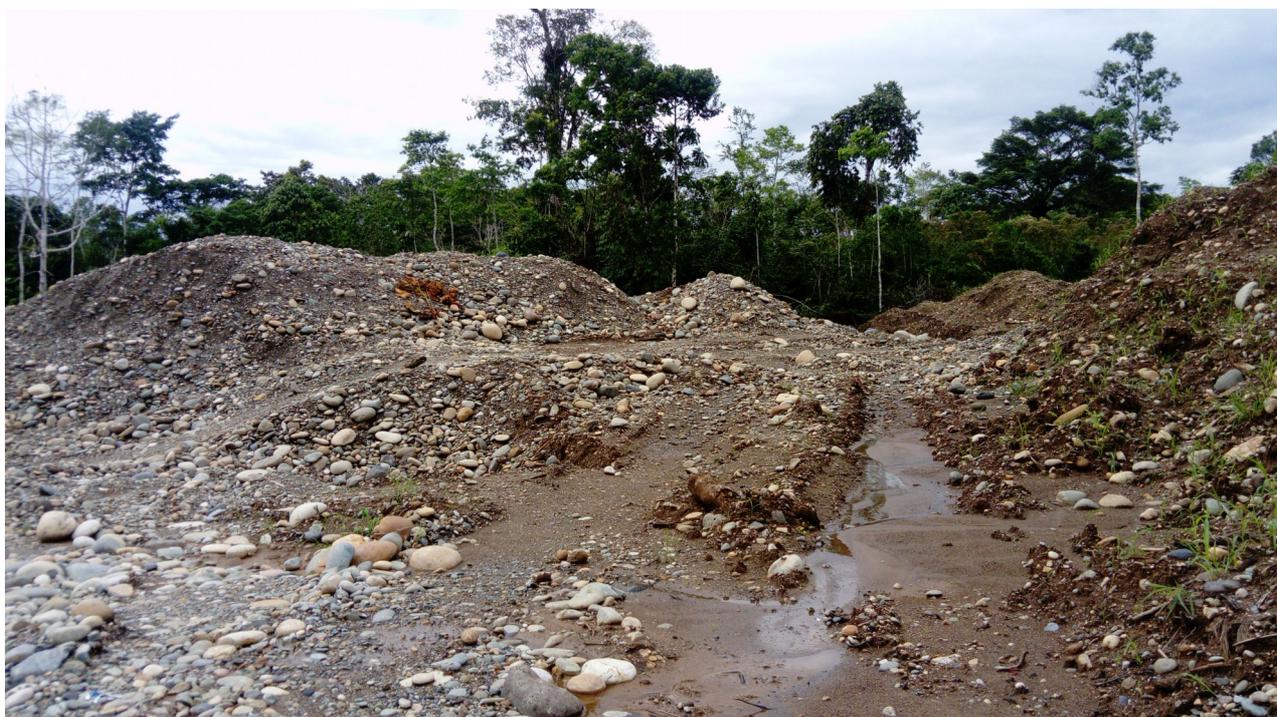
*Foto 5: Material pétreo producto del desvío del río
Tuyano para actividad minera (Ver Mapa 6)*

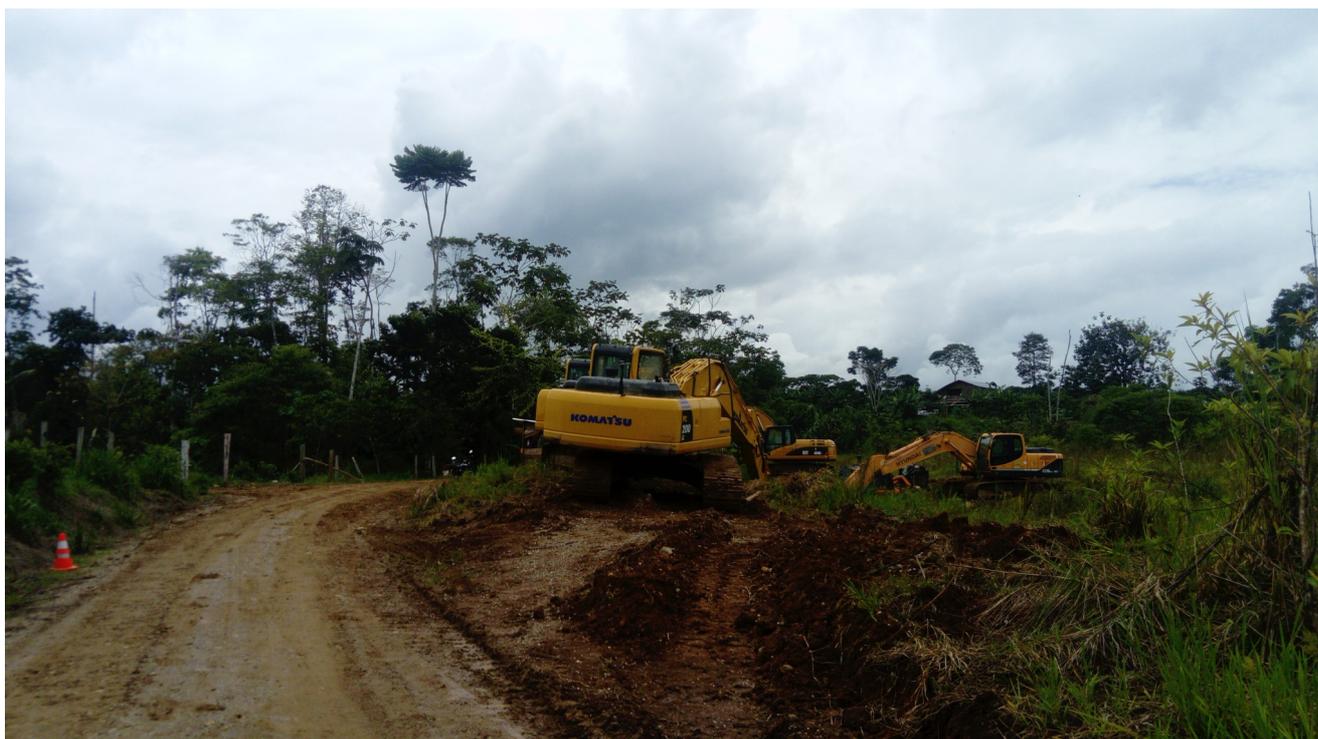
La minería requiere despejar el lugar a ser explotado de todo aquello que no contenga el mineral que busca despojar, es por eso que cada espacio que visitamos donde la actividad minera sucede, está desprovisto de vegetación y por lo tanto de otras especies, el agua de los ríos, como se relató arriba, es usada para el lavado del material extraído y luego devuelta con altos grados de contaminación, entre otras afectaciones. El uso de maquinaria pesada para la remoción, lavado, selección, recolección del material y transportación del mineral metálico extraído, implica también la generación de impactos territoriales sobre los suelos, el agua y el ambiente en general. Sumado a esto pudimos observar que hay maquinaria minera que carece de registro de operación como la utilizada en la zona de Tuyano.

Foto 6: Maquinaria para la remoción de material pétreo para despejar zona de explotación minera. Zona Moretecocha. Área de concesión TerraEarth Resources (Ver Mapa 7).

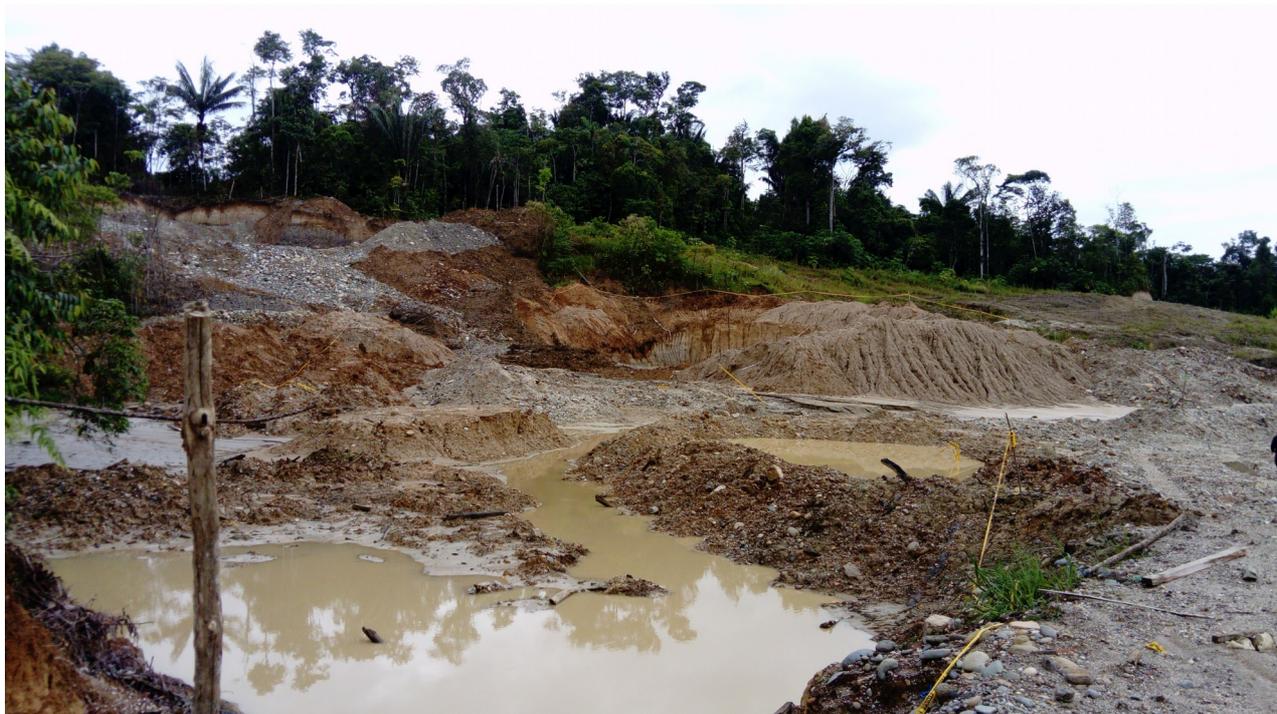
Entre los impactos más relevantes que se observan está la deforestación absoluta de las zonas de extracción de oro y la deforestación en ciertas zonas para la apertura o ampliación de caminos para el acceso de la maquinaria y, como consecuencia, la pérdida de especies vegetales y animales. En las áreas de extracción la remoción de materiales genera el movimiento de grandes cantidades de material pétreo y cambios del cauce de los ríos generando fuertes impactos sobre el suelo, haciendo difícil la regeneración de los mismos cuando la explotación termina.

Foto 7: Área deforestada y con actividad minera. Moretechocha (Ver Mapa 7)

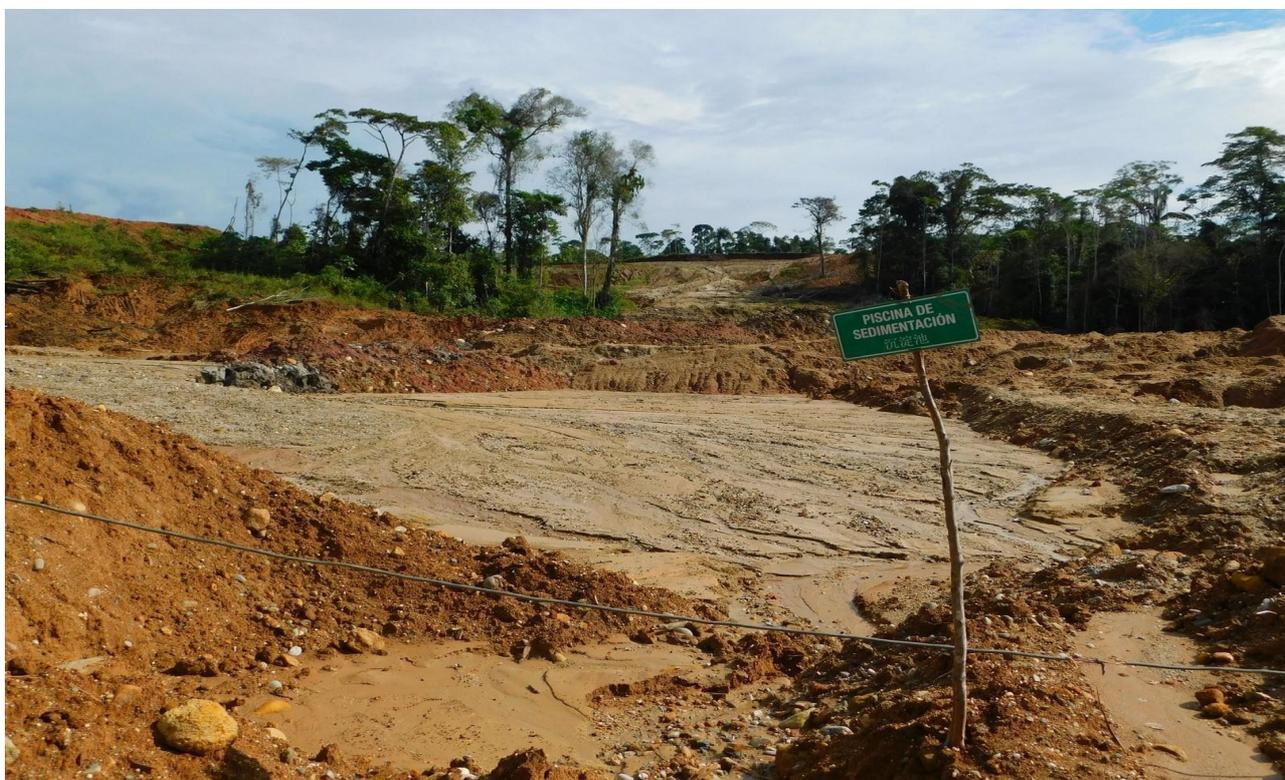
Estos daños al suelo incrementan, a su vez por la mala gestión de los residuos de la actividad minera, como expone la foto número 8 a continuación, las zonas de explotación minera presentan piscinas de sedimentación sin el adecuado manejo, y se coloca señalética para nombrar su existencia pero el proceso para el tratamiento del agua residual de la actividad minera no es el adecuado o es inexistente. Se establece por lo tanto que no existe control técnico sobre las operaciones mineras, incluso sobre aquellas que han sido concesionadas por el propio estado como es el caso de la actividad minera desarrollada en el frente minero Regina 1S (código 400022.1) y en Moretecocha (Ver Mapa 7).

Foto 8: Supuesta piscina de sedimentación de aguas residuales de actividad minerales de TerraEarth Resources en Frente Minero Regina 1S

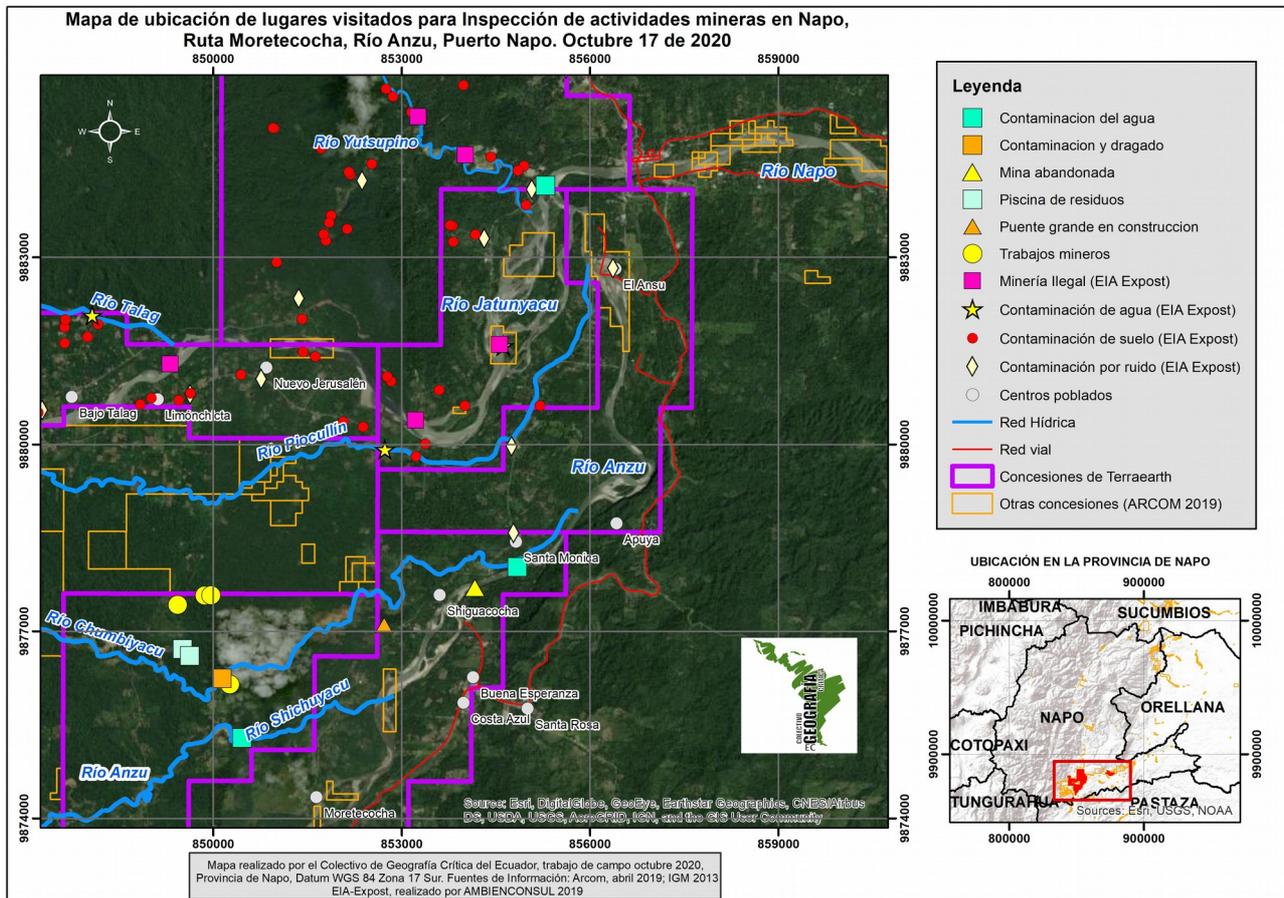
Mapa 8

Estos impactos ambientales se diversifican y las afectaciones se expanden junto con el recorrido del agua. En el mapa 8 podemos observar la gran cantidad de impactos de la minería dentro del área visitada el 17 de octubre de la ruta Moretecocha, Río Anzu y Puerto Napo como la contaminación por ruido, contaminación del suelo presente en diversos espacios, contaminación del agua y piscina de residuos, todas estas afectaciones aumentan debido a la natural dispersión del ruido, por la circulación de las aguas y por las filtraciones en el suelo. Preocupa en gran medida la identificación de varias zonas de minería ilegal que se ejecutan en áreas concesionadas a otras empresas, entre estas TerraEarth, por lo mismo cuestionamos la manera en que la actividad minera ilegal se ejecuta en zonas concesionadas por el estado de manera legal, y las inconsistencias en el control a la minería legal.

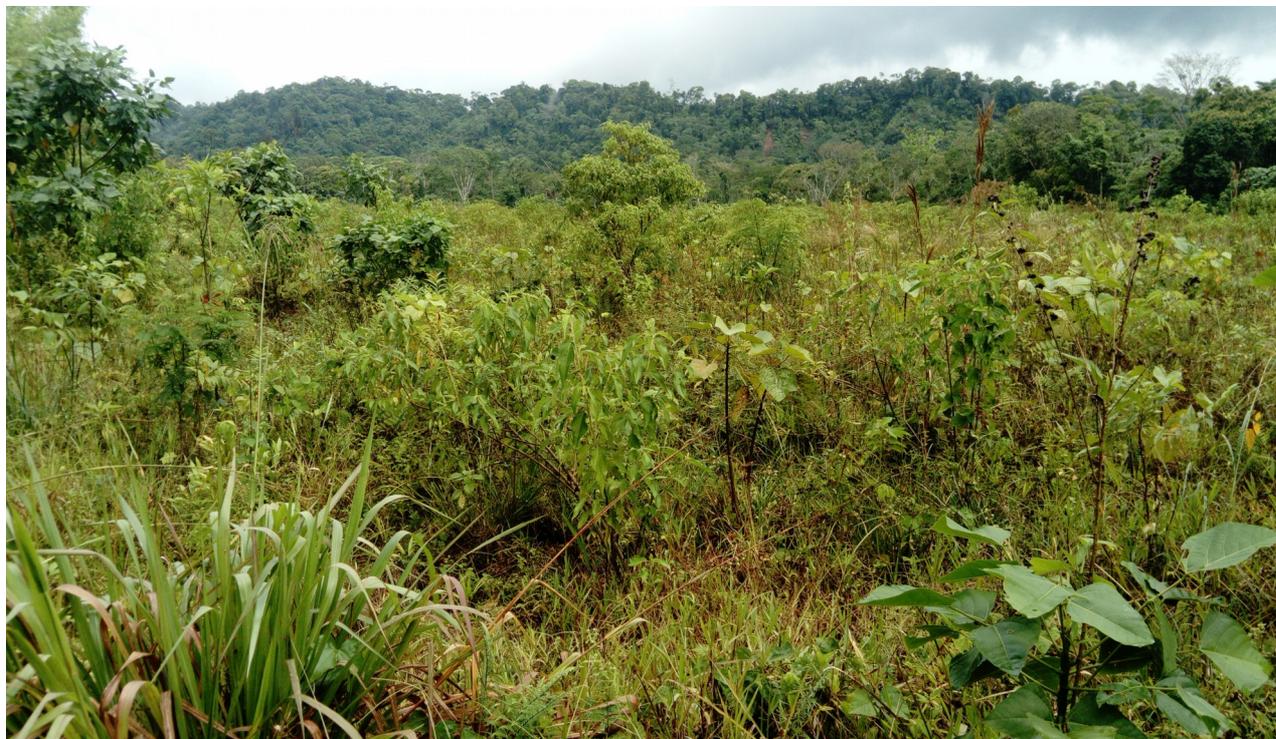
En esta ruta se identificó otra zona donde hubo anteriormente actividad minera a orillas del río Anzu cerca a la población de Shiguacochoa (Ver Mapa 8). La deforestación en esta zona fue total, la regeneración de la vegetación original es inexistente, el paisaje que queda es el que se puede ver en la foto 7. Además, en esta zona se dejó abandonado el campamento minero, es decir, que no se ha hecho un proceso de regeneración ni de limpieza de pasivos ambientales. La infraestructura se convierte en basura, son áreas donde la vida no se regenera y esto incluye a la vida de poblaciones humanas, pues tanto las aguas como el suelo no son aptas para el uso ni el consumo humano.

*Foto 7: Antiguo campamento minero a orillas del río Anzu cerca de la comunidad de Shiguacocha
Fuente: Colectivo de Geografía Crítica del Ecuador
Tomada el 17 de octubre de 2020*
